# Département des Côtes d'Armor Commune de Grâce-Uzel Objet : Révision des périmètres de protection du captage de Patautivy Avis de l'hydrogéologue agréé en matière d'hygiène publique ————

Reconnaissance sur le terrain effectuée le 17 octobre 2023

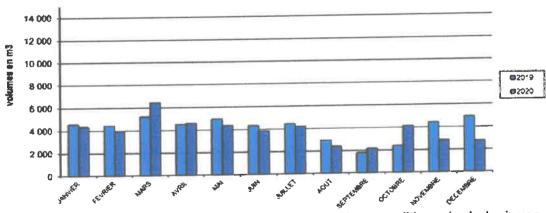
La figure suivante présente l'évolution de la production mensuelle de la station de Patautivy en 2019 et en 2020.

Les volumes produits mensuellement dépendent des conditions hydrologiques, la production étant maximale en période de hautes eaux et minimale en période de basses eaux. Ainsi en 2020, les volumes mensuels étaient compris entre 6 446 m³ en mars et 2 151 m³ en septembre.

Sur les années 2019-2021, le volume produit par la station de Patautivy est de l'ordre de 44 000 m³/an, le volume distribué avoisinant 36 500 m³/an. Un arrêt de pompage, de la mi-juin au début juillet 2021 explique la moindre production pour cette année. Les importations d'eau sont réalisées par une interconnexion avec la retenue de Kerné-Uhel (Syndicat Mixte de Kerné-Uhel). L'apport d'eau se fait dans le réservoir du Tourlanquin.

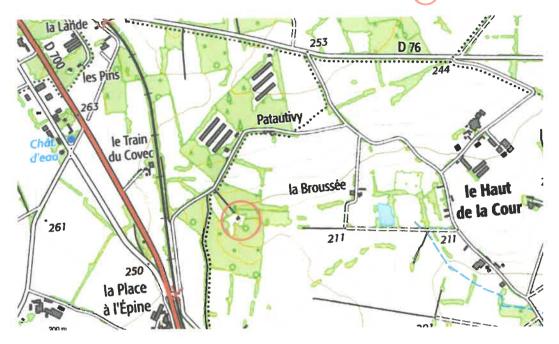
# Situation du captage

Le captage de Patautivy est situé à 2,7 km environ au Nord-Est du bourg de Grâce-Uzel (annexe  $n^{\circ}1$ ). L'accès au captage se fait par la voie communale qui relie les RD53 et RD76 puis par un chemin agricole.

Il est placé selon un talweg d'où est issu un ruisseau affluent en rive gauche du ruisseau des Ardillets (annexe n°1).

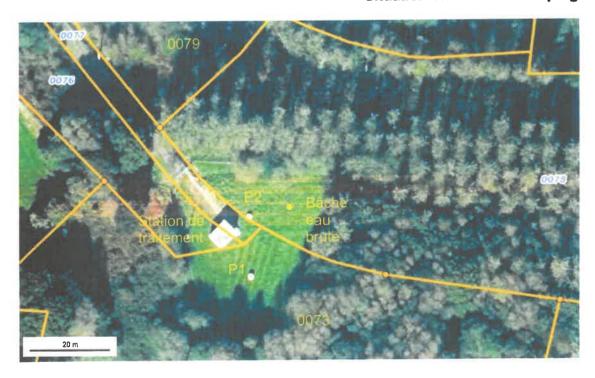
## Situation cadastrale du captage

Les puits P1 et P2 sont implantés respectivement sur les parcelles ZA 78 et ZA 73 de la commune de la Motte, la station de pompage et les installations de traitement étant localisées sur les parcelles ZA 76 et 77. La bâche d'eau brute est située sur la parcelle ZA 78 (annexe  $n^{\circ}$ 2).

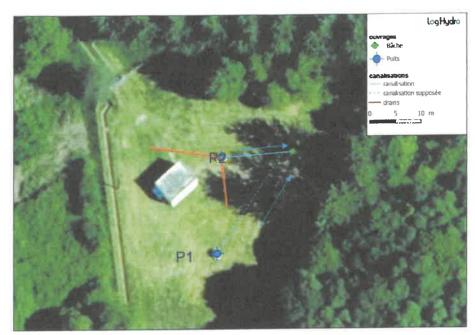
#### Plan du captage

La station de traitement est située à une douzaine de mètres au nord-est du puits P1 et à 7 m environ au sud-ouest du puits P2 (annexe n°3).

Le puits P2 est doté de deux drains en PVC s'ouvrant à 2,05 m et 2,90 m de profondeur par rapport au repère (annexe n°3).

Cette bâche de 20 m³, enterrée, est équipée de deux pompes de 8 m³/h qui refoulent les eaux captées vers la station de traitement située à une vingtaine de mètres en amont (annexe n°3).

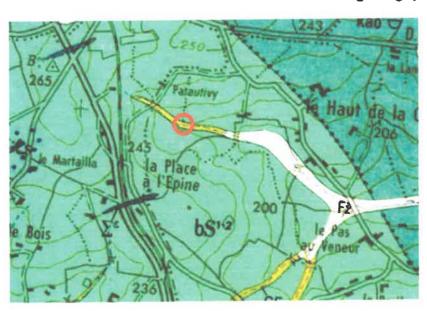
# Contexte géologique, captage 🔘

Le bassin versant du captage s'étend sur des schistes gris vert avec des niveaux de grauwackes et de quartzite appartenant au Briovérien (annexe  $n^4$ ). Des colluvions occupent la tête du talweg où est implanté le captage.

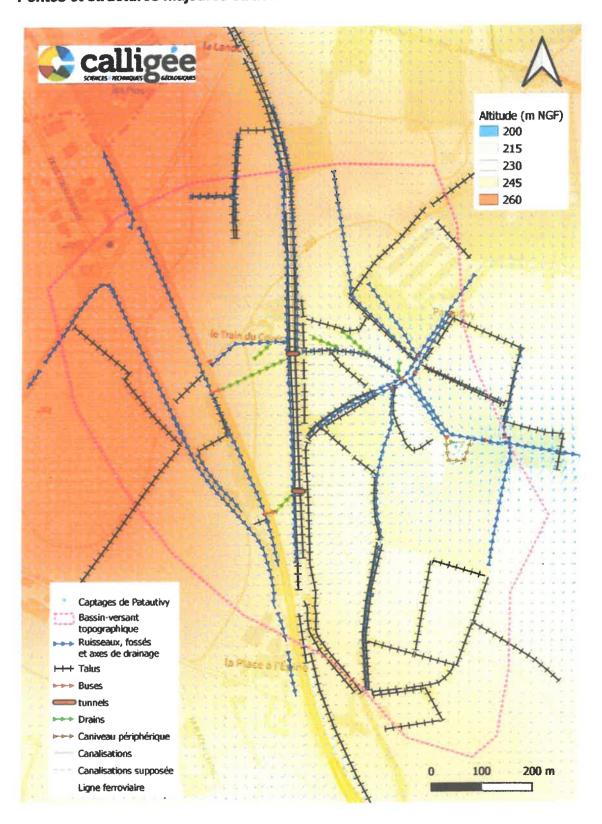
Pentes et structures majeures structurant les écoulements dans la zone d'étude

L'étude d'environnement a montré l'existence d'infrastructures (drains, buses, tunnels, et fossés) permettant des transferts d'eau, potentiellement rapides, depuis l'ensemble du bassin versant vers les captages et d'écoulement de subsurface témoignant d'infiltration d'eau en amont du bassin versant (probablement à l'Ouest de la voie ferrée) et de son transfert vers l'aval, en direction des captages.

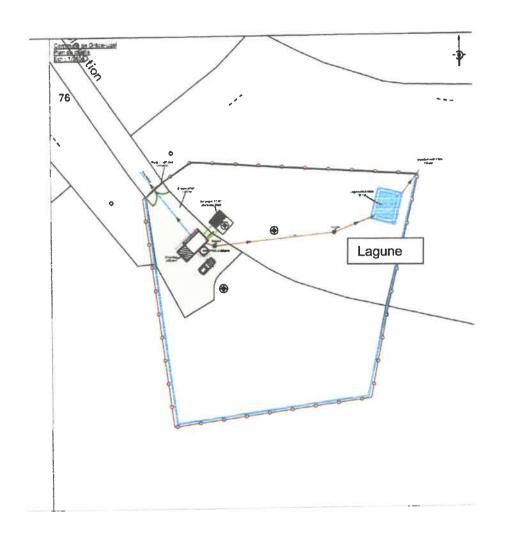
# Plan du projet de réaménagement de la station de traitement

Remarque : La filière de traitement doit être rénovée et pour ce faire le bâtiment abritant le traitement sera agrandi. Un silo à calcaire sera ajouté à celui-ci.

Le volume de la bâche d'eau brute doit être porté à 30 m<sup>3</sup>.

Par ailleurs, une lagune destinée à recueillir les eaux de lavage du filtre de neutralisation et permettant une décantation des fines calcaires avant rejet des eaux de lavage au fossé, d'un volume de  $30~\text{m}^3$  et de  $10~\text{m} \times 8~\text{m}$  de côté, sera créée dans l'angle nord-est du périmètre de protection immédiate (annexe  $n^\circ 7$ ).

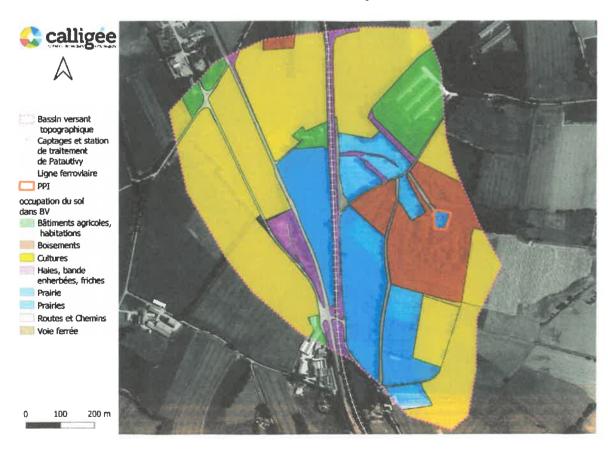
#### Occupation du sol dans la zone d'étude

L'occupation du sol dans le bassin versant, dressée en 2021 à partir du Registre Parcellaire Graphique, des photographies aériennes et des informations recueillies lors de visites de terrain, figure sur le diagramme en page suivante et en *annexe* n°9.

L'aire d'étude est occupée majoritairement par des cultures (environ 55 % de la surface), par des prairies permanentes (environ 25 %) et par des bois (environ 10 %).

Les habitations au lieu-dit le Train du Covec sont placées 400 m au Nord-Ouest du captage annexe n°9.

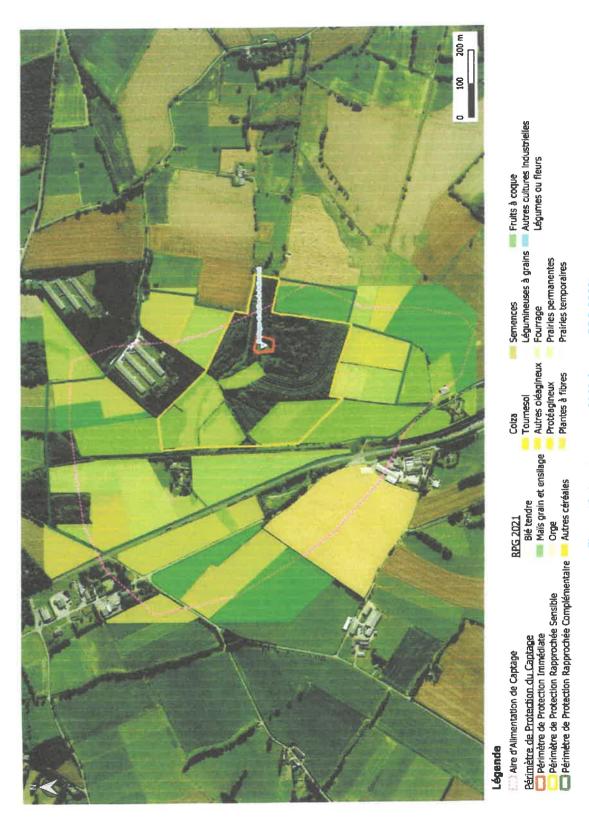
Figure 45: Assolement en 2021 (source RPG 2021)

Dans l'assolement de l'année 2021 (annexe n°10), la part des prairies était de 53 %. Concernant les cultures, le blé prédominait (23 %) suivi par le maïs (24 %).

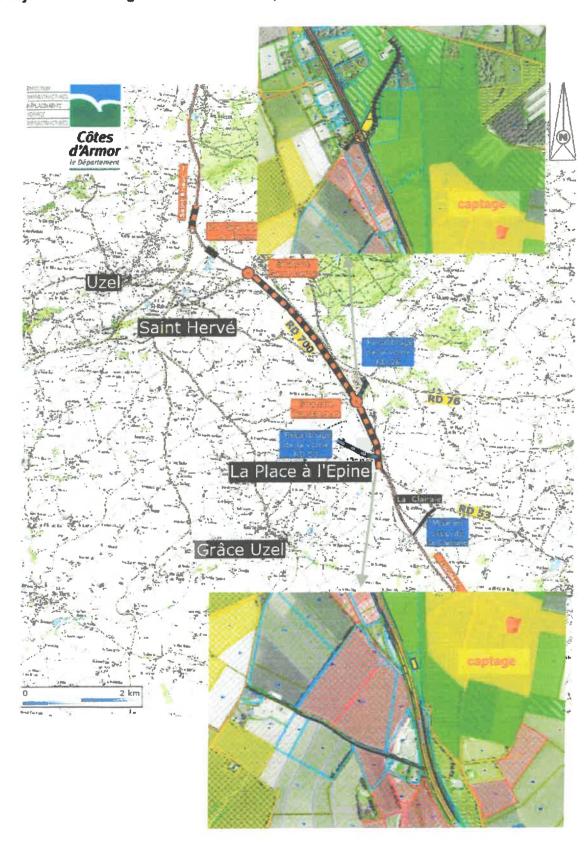
# Projet de réaménagement de la RD700 (source département des Côtes d'Armor)

Des travaux d'aménagement sont prévus dans la zone avec la construction d'un rondpoint (giratoire de Tourlanquin), le doublement de la RD700 entre la Place à l'Épine et Saint-Hervé, ainsi que le recalibrage des RD53 et RD76 (annexe n°11). Au final, le bureau d'étude considère que le risque le plus important pour la qualité de l'eau est lié aux éventuels accidents sur la RD700, la présence de buses sous la route, de drains dans les parcelles qui jouxtent celle-ci et de tunnels sous la voie ferrée rendant possible des transferts rapides de contaminants. Un risque existe aussi en cas d'accident sur les RD76 et RD53.

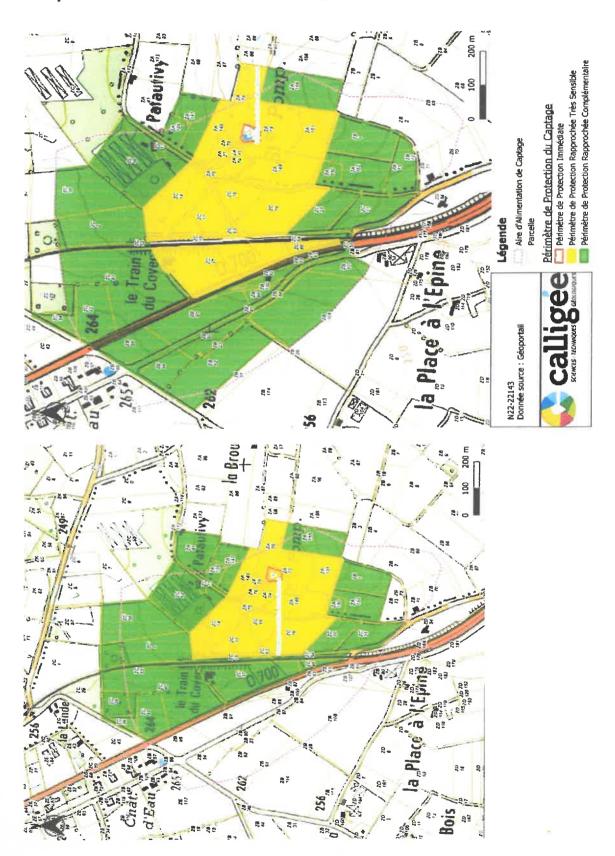
# Proposition de nouvelle délimitation des périmètres de protection du captage

Les nouvelles limites proposées pour des deux zones du périmètre de protection rapprochée figurent sur la carte en annexe n°13.

Afin que les périmètres de protection recouvrent l'aire d'alimentation du captage, plusieurs parcelles sont intégrées dans la zone complémentaire du périmètre de protection rapprochée. Il s'agit des parcelles 72 et 73 section ZB placées à l'Est de la voie ferrée et des parcelles 52, 90, 91, 94, 95, 107, 108 section ZB, situées à l'Ouest de la RD700.

Les nouvelles limites s'accompagnent du retrait en tout ou partie de parcelles de l'ancien périmètre de protection rapprochée qui se traduit par le découpage des parcelles 28, 40, 2 et 56 section ZC au Nord et par le retrait de la parcelle ZA81. Les parcelles situées au sud-est du bassin versant ne sont pas intégrées au nouveau tracé car jugées moins contributives à l'alimentation du captage.
